Miðbær Selfoss

Húsakönnun

Unnið að beiðni Sigtúns Þróunarfélgs ehf.

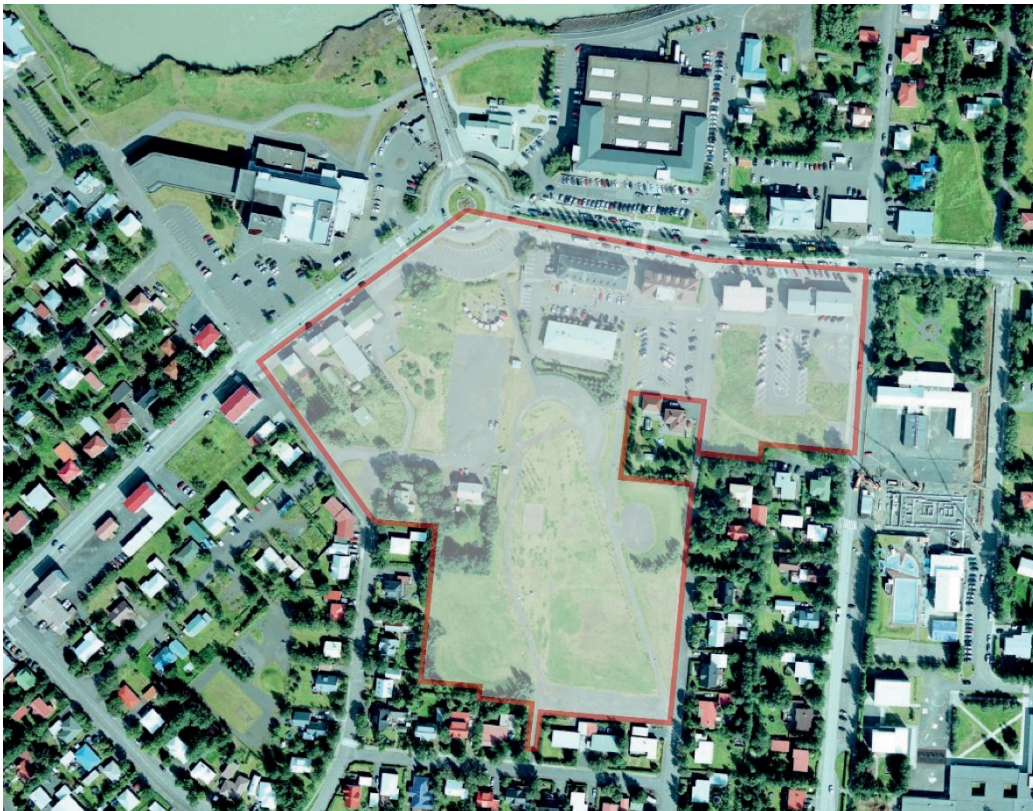
Mynd 1. Deiliskipulagssvæðið sem húsakönnunin nær yfir.

Deiliskipulagssvæðið sem húsakönnunin nær yfir er alls um 6,5 ha. Gert er ráð fyrir svæði um sig byggist upp sem heild.

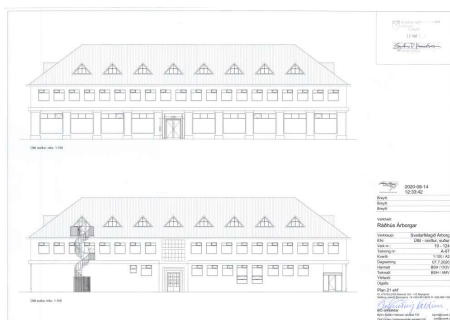
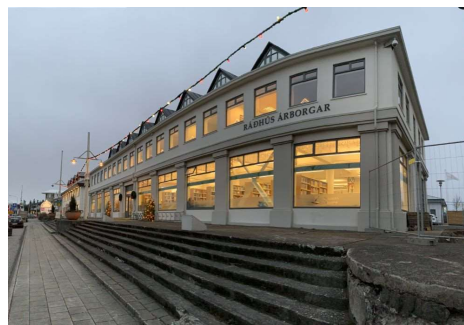
„Kaupfélagshúsið“ var teiknað af Þóri Baldvinssyni arkitekt og byggt árið 1945. Húsið hefur ótvírætt varðveislugildi m.a. vegna þess hve sterkt það tengist sögu Kaupfélagsins á Selfossi, þar sem það er hluti af heildstæðri götummynd, sýnir dæmi um góða byggingarlist, er í góðu ástandi og hefur haldið upprunalegu útliti sínu. Kaupfélagshúsið er sterkt kennileiti í ásýnd Selfoss og blasir við þegar ekið er yfir Ölfusárbrú til austurs, það hýsir í dag ráðhús og bókasafn.

Listrænt gildi / Bygg.list: Hátt Kaupfélagshúsið, er dæmi um góða byggingalist

Menningarsögulegt gildi: Hátt Mikilvægur liður í sögu Kaupfélags Árneseinga og Selfoss.

Umhverfisgildi: Hátt Sterkt kennileiti í ásýnd Selfoss

Upprunalegt gildi: Hátt Heldur upprunalegu útliti sínu

Tæknilegt ástand: Hátt Er í góðu ástandi

Varðveislugildi: Hátt Mat á varðveislugildi byggir helst á listrænu -og menningasögulegu gildi hússins.

Verndarflokkar: Einstök hús, götummynd - rauður litur á korti

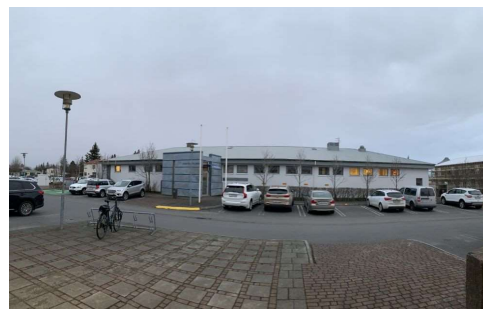
Bruni 1991, eftir það fékk húsið nýtt útlit.

„Pakkhúsið“ var upphaflega byggt árið 1941 sem pakkhús Kaupfélags Árnesinga og hefur sögulegt gildi vegna þess. Líkt og Austurvegur 2 var það teiknað af Þóri Baldvinssyni arkitekt og voru Pakkhúsið og Kaupfélagshúsið hugsað sem heild – verslun og pakkhús. Hafa þau bæði fengið nýtt hlutverk í dag. Pakkhúsið brann árið 1991 og eftir þann bruna var ekkert eftir af húsinu nema útveggir. Húsið hefur fengið nýtt útlit og hefur í dag litla sem enga útlitslega samsvörun við Kaupfélagshúsið né höfundareinkenni. Byggingin er allt uppgert í ágætu ástandi, hún er mikilvægur partur af Selfossi. Pakkhúsið er í dag ungmennahús Árborgar, opið fyrir öllum ungmönnum á aldrinum 16 til 25 ára. Húsið stendur reglulega fyrir alls kyns áhugaverðum viðburðum og er í góðu samstarfi við NFSu - Nemendafélag Fjölbautarskóla Suðurlands.

Listrænt gildi / Byggj.list: Hátt Hlutföll ágæt, Byggingatækni og efnisval eru hefðbundin.

Menningarsögulegt gildi: Hátt Húsið er mikilvægur hluti af sögu Selfoss.

Umhverfisgildi: Miðlungs Húsið er partur af húsaþyrpingu við Kaupfélagshúsið.

Upprunalegt gildi: Miðlungs Brunni árið 1991, uppgert - ágætu ástandi

Tæknilegt ástand: Hátt Ástand byggingar gott

Miðlungs Mat á varðveislugildi byggir helst á listrænu - og menningasögulegu gildi hússins.

Verndarflokkar: Varðveisluverð heild - gulur litur á korti

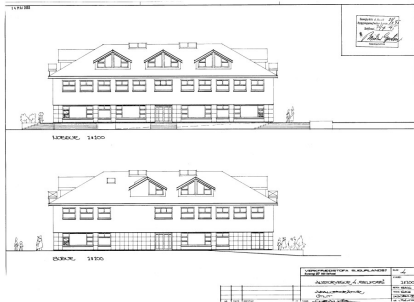
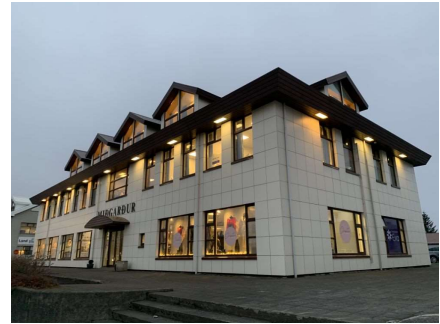
Húsið var byggt árið 1996. Allar plötur og útveggir úr járnbentri steinsteypu. Veggir einangraðir og klæddir utan, aðalbygging með leir- steinflísum.

Listrænt gildi / Bygg.list:	Miðlungs	Gluggasetning og efnisval hefðbundið fyrir byggingartímann.
Menningarsögulegt gildi:	Miðlungs	Húsið er partur af sögu uppbyggingar við Austurveg.
Umhverfisgildi:	Miðlungs	Hluti af heilstæðri götummynd.
Upprunalegt gildi:	Miðlungs	Húsinu hefur lítið verið breytt.
Tæknilegt ástand:	Hátt	Ástand byggingarinnar lítur út fyrir að vera gott.

Varðveislugildi: Miðlungs Hefur varðveislugildi vegna götummyndar

Verndarflokkar: Varðveisluverð heild - gulur litur á korti

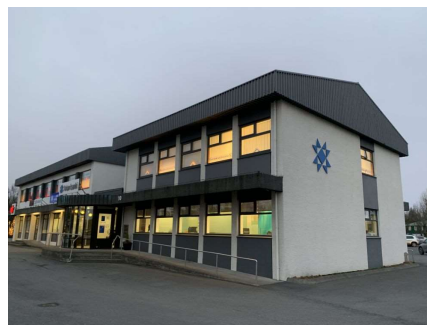
2000 Breytt var fyrirkomulagi á annari hæð.

Húsið var byggt árið 1998. Teiknað af Sigurði Guðmundssyni. Steinsteyp og múrsléttað.

Listrænt gildi / Bygg.list: Miðlungs Byggingatækni og efnisval eru hefðbundin og engin há listræn sérkenni.

Menningarsögulegt gildi: Miðlungs Húsið er partur af uppbyggingu við Austurveg.

Umhverfisgildi: Hátt Hluti af heilstæðri götumynd.

Upprunalegt gildi: Miðlungs Húsinu hefur lítið verið breytt.

Tæknilegt ástand: Hátt Ástand byggingar lítur út fyrir að vera gott.

Varðveislugildi: Miðlungs Hefur varðveislugildi vegna götummyndar.

Verndarflokkar: Varðveisluverð heild - gulur litur á korti

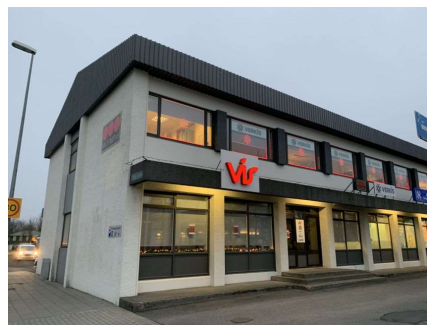
2000 Breytt var fyrirkomulagi á annari hæð.

Húsið var byggt árið 1981. Teiknað af Sigurði Guðmundssyni. Steinsteyp og múrsléttað.

Listrænt gildi / Bygg.list: Miðlungs Byggingatækni og efnisval eru hefðbundin og engin há listræn sérkenni.

Menningarsögulegt gildi: Miðlungs Húsið er partur af uppbyggingu við Austurveg.

Umhverfisgildi: Miðlungs Hluti af heilstæðri götummynd.

Upprunalegt gildi: Miðlungs Húsinu hefur lítið verið breytt.

Tæknilegt ástand: Hátt Ástand byggingar lítur út fyrir að vera gott.

Varðveislugildi: Miðlungs Hefur varðveislugildi vegna götummyndar

Verndarflokkar: Varðveisluverð heild - gulur litur á korti

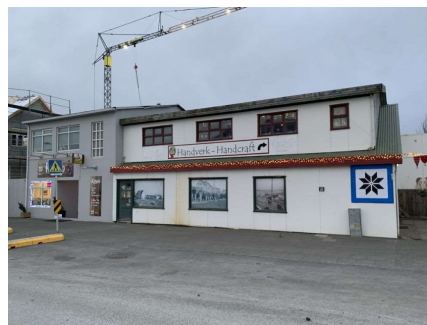
Húsið var byggt árið 1945, steinsteyp og timburhús.

Listrænt gildi / Bygg.list:	Lágt	Byggingartækni og efnisval eru hefðbundin. Hlutföll glugga og yfirþyrmandi kvistur dregur úr listrænu gildi.
Menningarsögulegt gildi:	Miðlungs	Húsið er partur af uppbyggingu við Eyraveg.
Umhverfisgildi:	Lágt	Húsið er eitt af þremur ósamstæðum húsum við Eyraveg.
Upprunalegt gildi:	Lágt	Einhverjar útlitsbreytingar hafa verið gerðar á gluggum.
Tæknilegt ástand:	Lágt	Það lífur út fyrir að ástand byggingar sé frekar lélegt, skortur er á viðhaldi.
Varðveislugildi:	Lágt	Telst ekki hafa mikið varðveislugildi.

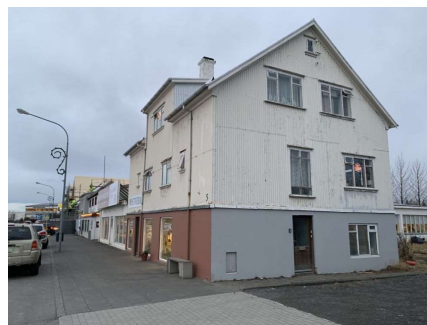
Gerð húss:	Upphafleg	Núverandi	Helstu breytingar:	Hönnuðir breytinga:
Byggingarefni:	Timbur, stafverk	Timbur, stafverk	1938 Framhúsin - Verslun og íbúðarhús	Ekki þekktur
Útveggir:	Bárújárn		1957 Bakhús - Vinnustofur og geymslur	Þórður Jasonarson
Þakgerð:	Mænisþak		1993 Bætt var við hæð, fyrir verslun.	Ekki þekktur
Þakklæðning:	Bárújárn		2009 Breytingar á innra fyrirkomulagi og starfsemi.	Sigurður Pálmi Ásbergsson
Undirstaða:	Steinsteypt			
Útlit:	Tvílyft

Húsið var byggt árið 1938, ein hæð með bráðabirgðapaki, byggt samkvæmt teikningu dags 21.06.57 sýnir teikning gerir ráð fyrir þremur hæðum með einhalla skúrþaki.

Listrænt gildi / Bygg.list:	Lágt	Hlutföll og gluggasetning ekki sannfærandi. Byggingatækni og efnisval eru hefðbundin fyrir byggingartíma.
Menningarsögulegt gildi:	Miðlungs	Húsið er partur af uppbyggingu við Eyraveg.
Umhverfisgildi:	Lágt	Húsið er eitt af þremur ósamstæðum húsum við Eyraveg.
Upprunalegt gildi:	Lágt	Breytingar hafa verið gerðar bæði innanhúss og að utan.
Tæknilegt ástand:	Lágt	Húsið er í frekar slæmu ástandi vegna skorts á viðhaldi.
Varðveislugildi:	Lágt	Telst ekki hafa hátt varðveislugildi.

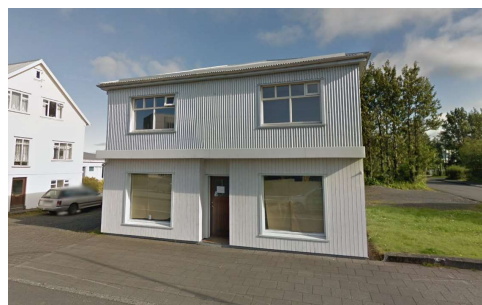
Húsið var byggt árið 1945 fyrir Hildipór Loftsson. Hlaðið hús, með tveimur hæðum og bílskúr.

Listrænt gildi / Bygg.list:	Miðlungs	Dæmigert hús síns tíma með ágætum hlutföllum.
Menningarsögulegt gildi:	Miðlungs	Húsið er partur af uppbyggingu við Eyraveg.
Umhverfisgildi:	Lágt	Húsið stendur eitt og sér, ekki mikilvægur partur af nærliggjandi umhverfi.
Upprunalegt gildi:	Miðlungs	Talið er að húsið hafi ekki breyst mikið síðan það var byggt fyrir utan einhverjar lítilsháttar útlistsbreytingar.
Tæknilegt ástand:	Miðlungs	Það lítur út fyrir að ástand byggingarinnar sé þokkalegt.

Telst ekki hafa mikið varðveislugildi.

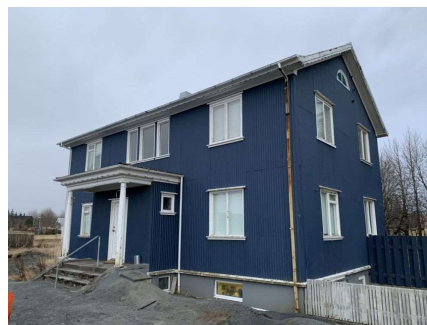
Hafnartún var byggt af verslunarfélaginu Höfn/Þríhyrningur árið 1947 fyrir verslunarstjóra félagsins.

Listrænt gildi / Bygg.list:	Hátt	Fallegt og reisulegt hús sem setur svip á svæðið. Súlur og skyggni/svalir við innganga framan og aftan, sérstakt og vel útfært einkenni hússins.
Menningarsögulegt gildi:	Hátt	Timbur bygging að eldri gerð sem þörf er á að varðveita.
Umhverfisgildi:	Miðlungs	Húsið mun falla vel við nýja miðbæinn sem er í uppbyggingu.
Upprunalegt gildi:	Hátt	Talið er að húsið hafi ekki breyst mikið síðan það var byggt.
Tæknilegt ástand:	Miðlungs	Það lítur út fyrir að ástand byggingar sé sæmilegt, þó skortur á viðhaldi.

Varðveislugildi: Miðlungs Telst hafa miðlungs varðveislugildi.

Verndarflokkar: Varðveisluverð heild - gulur litur á korti

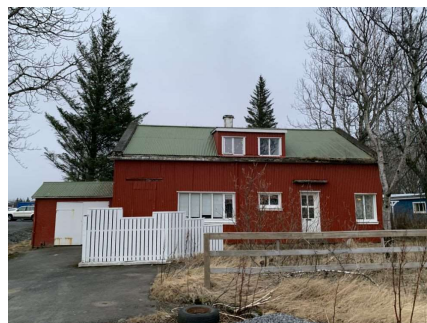
Bílskúr, bíslag aftan við hús.

Hús Guðmundar Jónssonar skósmið frá Vestmannaeyjum. Kirkjuvegur 11 skemmdist töluvert í jarðskjálftanum 2008 og metið ónýtt. Hálfvalmi á göflum hefur sennilega ekki verið gerður heldur þakið byggt sem tvíhalla þak.

Listrænt gildi / Bygg.list:	Lágt	Byggingatækni og efnisval er hefðbundið. Hlutföll ósannfærandi og hefur ekki útlit upphaflegrar hönnunar.
Menningarsögulegt gildi:	Lágt	Ekki er vitað til þess að húsið hafi mikið menningarsögulegt gildi.
Umhverfisgildi:	Lágt	Ekki mikilvægur partur af nærliggjandi umhverfi. Eitt af mörgum lágreystum húsum við Kirkjuveg.
Upprunalegt gildi:	Miðlungs	Nokkrar breytingar hafa verið á húsinu utanhúss.
Tæknilegt ástand:	Lágt	Húsið er mikið skemmt eftir jarðskjálfta.
Varðveislugildi:	Lágt	Telst ekki hafa varðveislugildi.
