Eyrarbakki
Húsakönnun

Verndarsvæði í byggð

1. útgáfa júlí 2020

3. útgáfa ágúst 2026

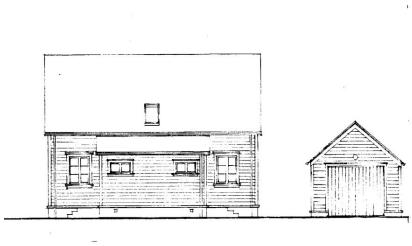
Þykkvaflöt 6.

Listrænt gildi / Byggingarlist:	Miðlungs	Ágætlega hannað nýtt hús í gömlum stíl. Hlutföll góð.
Menningarsögulegt gildi:	Lágt	Nýlegt íbúðarhús í gömlum stíl.
Umhverfisgildi:	Miðlungs	Útlit og form hússins styður vel við gömlu byggðina en stendur utan við hana.
Upprunalegt gildi:	Lágt	Nýlegt hús.
Tæknilegt ástand:	Hátt	Virðist í góðu ásigkomulagi.
Varðveislugildi:	Miðlungs	Gott dæmi um form, efnisval og hlutföll í húsi sem ætlað er að falla vel að eldri byggð.
Verndarflokkar:	Verndarsvæði í byggð - grænn litur á korti
