Eyrarbakki
Skurðplan

Hannað: LM
Yfirfarið: AMÞ
Dags: 15.06.22
V.nr.: 31000077

Kvarði: 1:500 A1
Prentað af: FM
9.6.2022 kl. 14:55
Blaðnr.: 1

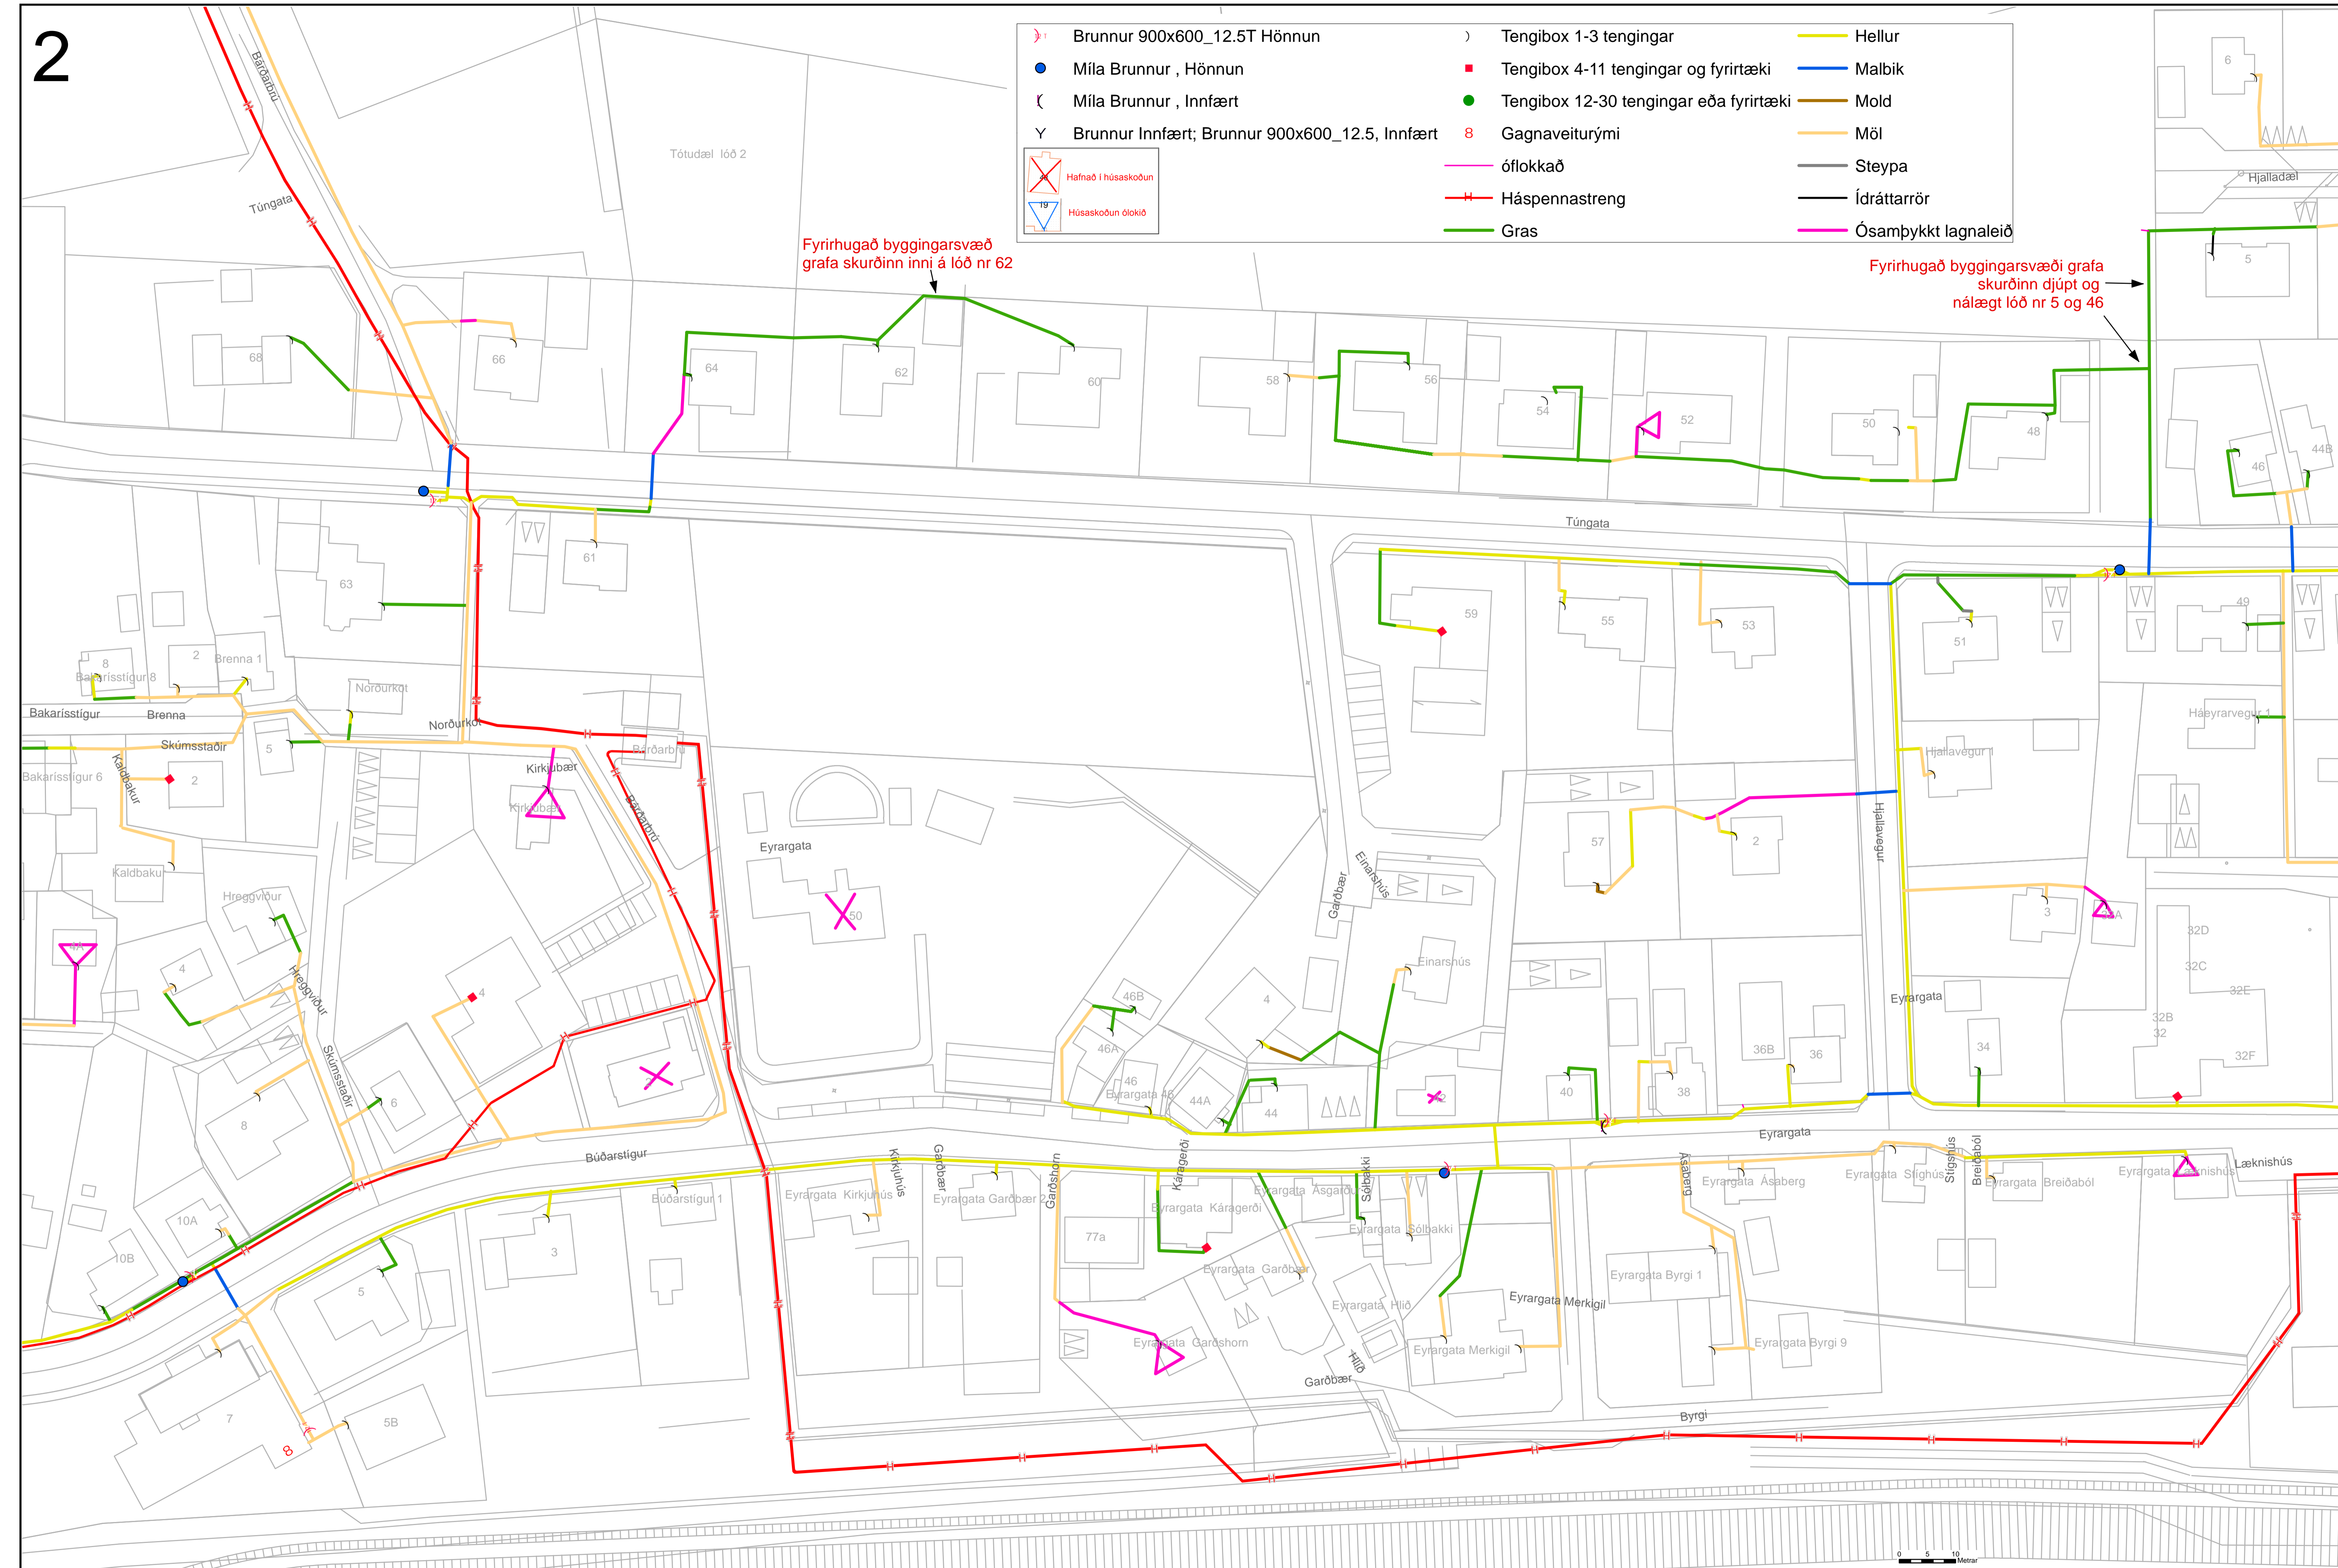
Fyrirhugað byggingarsvæð grafa skurðinn inni á lóð nr 62

Fyrirhugað byggingarsvæði grafa skurðinn djúpt og nálægt lóð nr 5 og 46

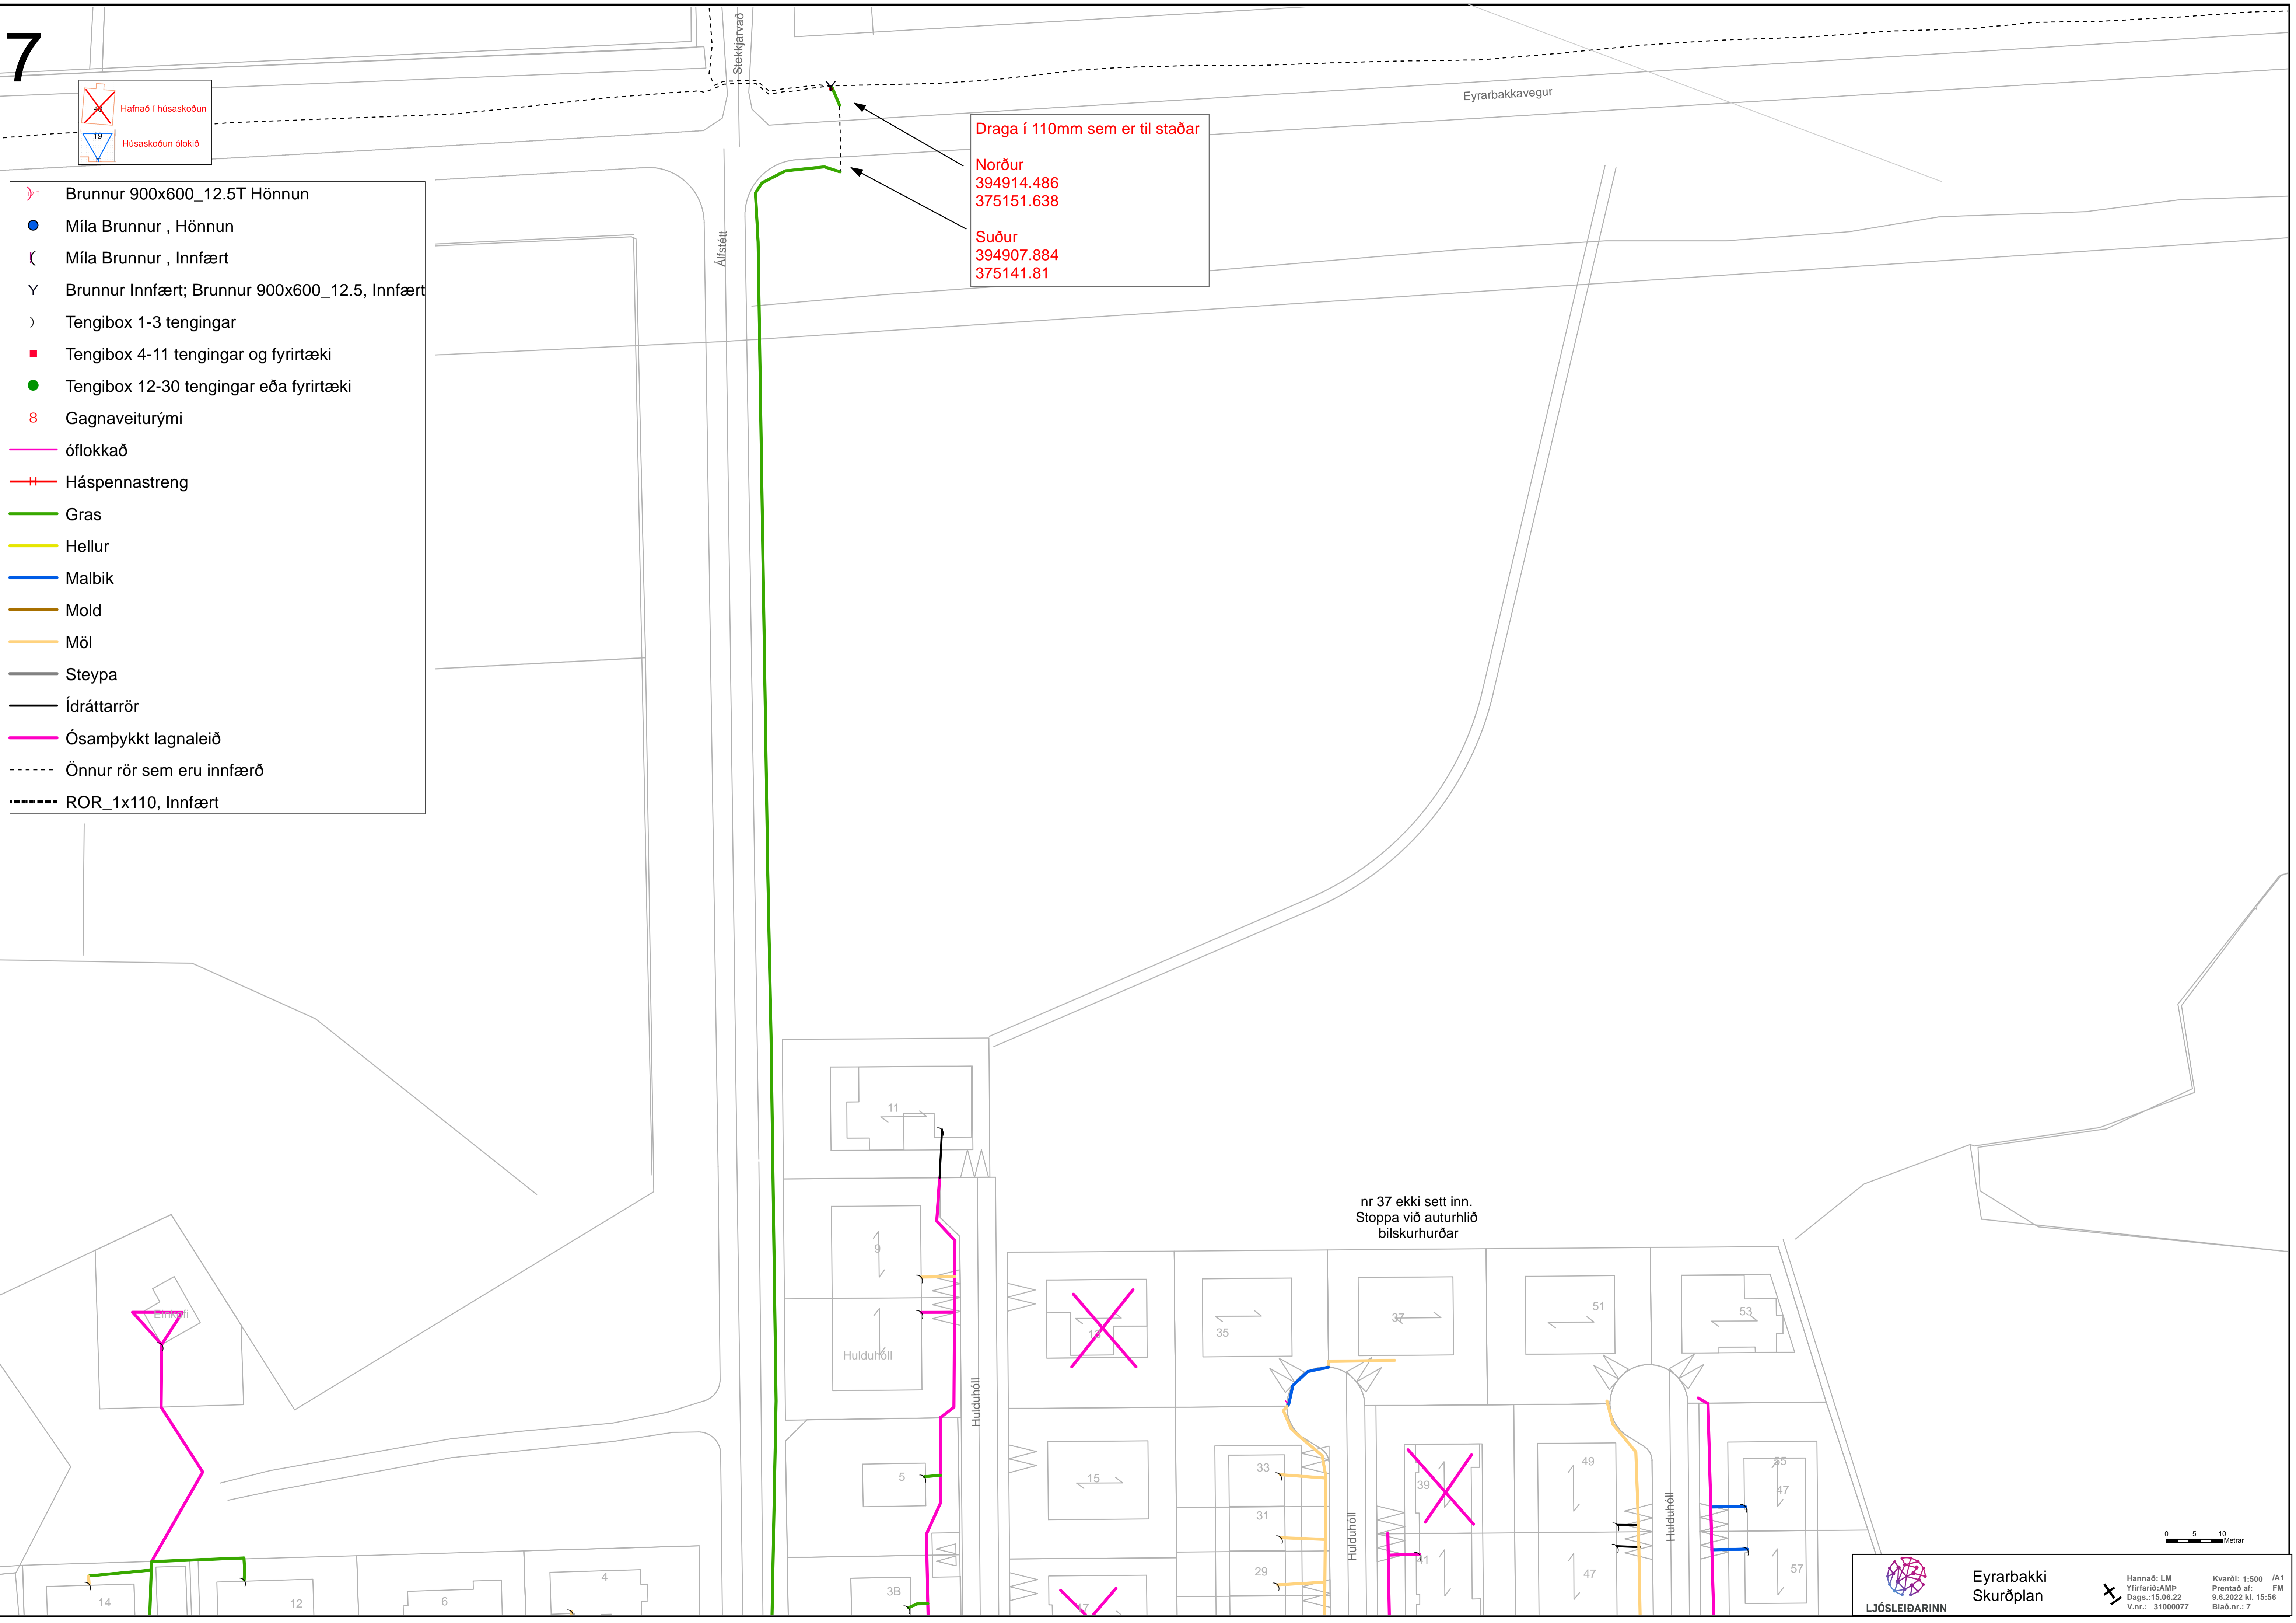
Draga í 110mm sem er til staðar

Norður
394914.486
375151.638

Suður
394907.884
375141.81

nr 37 ekki sett inn.
Stoppa við auturhlíð
bilskurhurðar
