VERKHEITI: Goðavík 10-12 800 Selfoss	TEKNIKNÚMUR: 100
VERKHLUTE: Aðalteikningar Útlit og snið	ÚTGÁFA: A1
Teiknað: Pórunn Sigjónsdóttir kt. 060874-3959	Bláðstærð: A2
Hönnuður: Björgvin Viðlundsson kt. 040546-2009	Dagsetning: 07/01/22
Hönnunarsjálfri: Björgvin Viðlundsson kt. 040546-2009	Frumútgáfa: 07/01/22
<b>LARSEN</b> Hönnun og Áætlun	VERKNR: 21-192
Bent Larsen Fróðason Byggingaráðgjafi B.Sc. Sími 844-7899 larsen@larsenhr.is	MKV: 1:100

Nr.	Breyting	Dagsetning	Virfarið
VERKHÉTTI: Goðavík 10-12 800 Selfoss		TEKNIKNUMER: 101	
VERKHILLUTE: Aðalteikningar Grunnmynd		ÚTGÁFA: A1	
Teiknað: Þórunn Sigþóradóttir kt. 060874-3959		Bláðstærð: A2	
Hönnuður: Björgvin Viglúndsson kt. 040546-2009	Samþykkt:	Dagsetning: 07/01/22	
Hönnunarskipari: Björgvin Viglúndsson kt. 040546-2009	Samþykkt:	Frumtöggfa: 07/01/22	
LARSEN HÖNNUN OG MÁLSTYRJI		VERKNA: 21-192	
Bent Larsen Fréðason Byggingafræðingur B.Sc. Sími 844-7699 tölvupóstur: bent@larsenhr.is		MKV: 1:100

VERKHÉTTI: <b>Goðavík 10-12</b> 800 Selfoss	TEKNIKNÚMÉR: <b>103</b>
VERKHILLUTE: <b>Aðaltekningar</b> Deili	ÚTGÁFA: <b>A1</b>
Teiknað: Þórunn Sigbjörnsdóttir kt. 060874-3959	Bláðstærð: <b>A2</b>
Hönnuður: Björgvin Vigfúsdóttir kt. 040546-2009	D

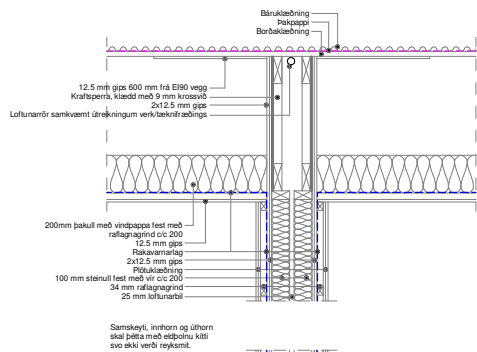
Lóðrétt deili í E190 vegg  
1:20

Samskeyti, innhorn og úthorn skal þetta með eðpolnu kíli svo ekki verði reyktamt.

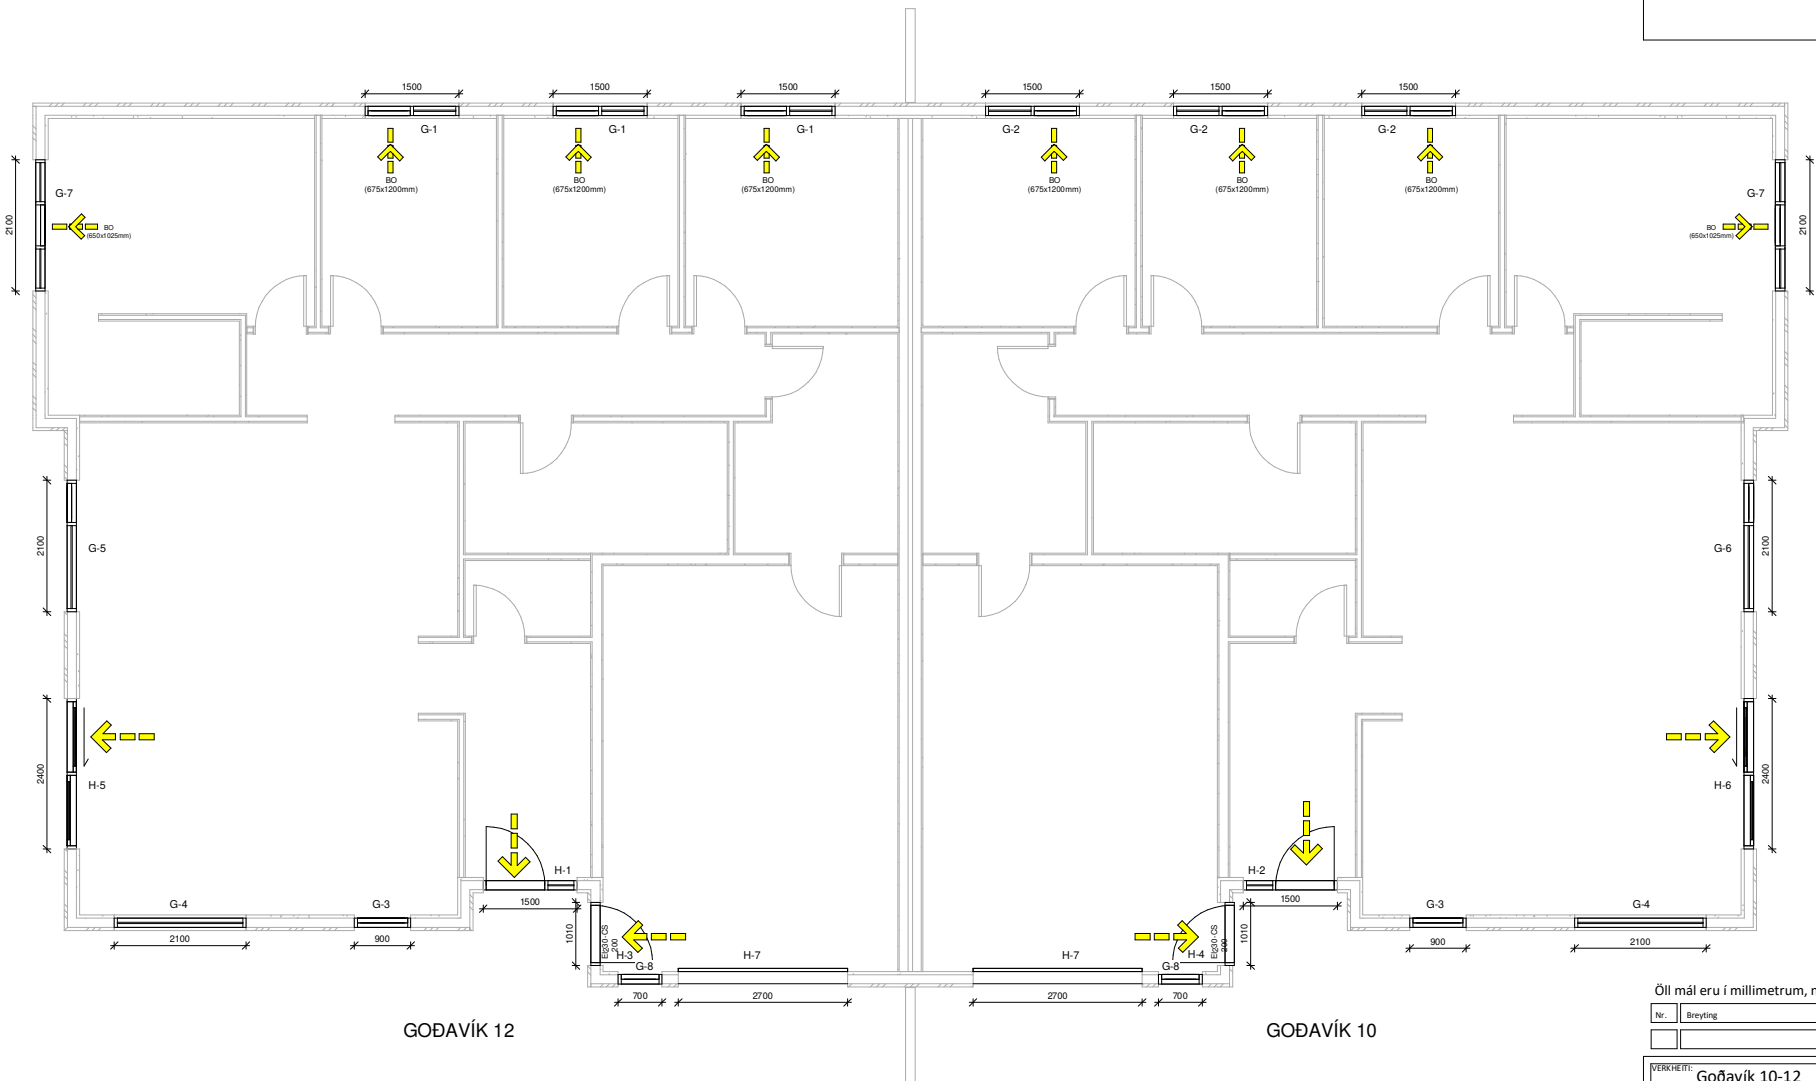
GOÐAVÍK 12

GOÐAVÍK 10

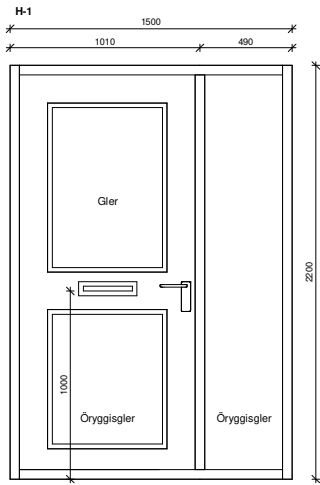
Inngangshurð 1 stk.  
Hægrri hurð, opnast inn

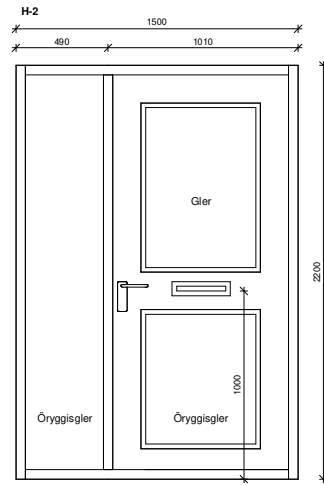
Inngangshurð 1 stk.  
Vinstri hurð, opnast inn

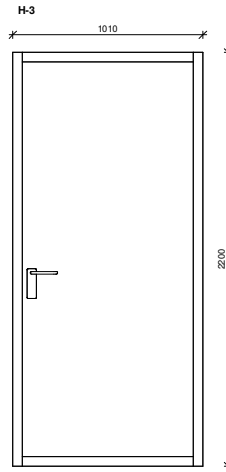
Hurð EI<sub>2</sub> 30-CS 200 1 stk.  
Vinstri hurð, opnast inn

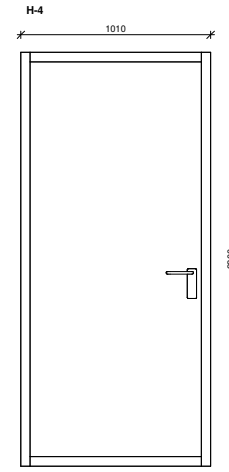
Hurð EI<sub>2</sub> 30-CS 200 1 stk.  
Hægrri hurð, opnast inn

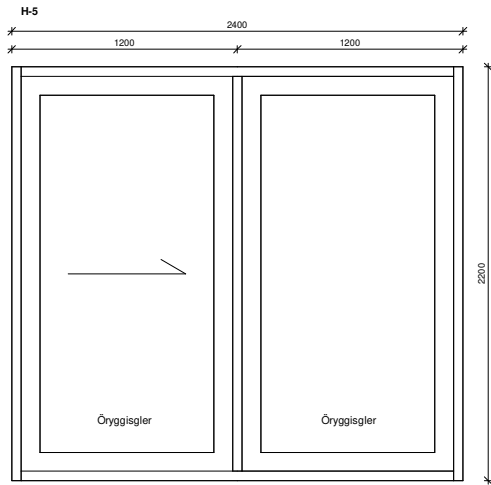
Rennihurð 1 stk.  
Hægrri fleki opnast til vinstri (séð innan frá)

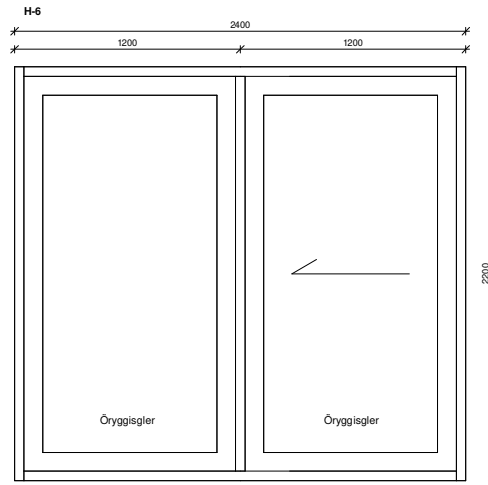
Rennihurð 1 stk.  
Vinstri fleki opnast til hægri (séð innan frá)

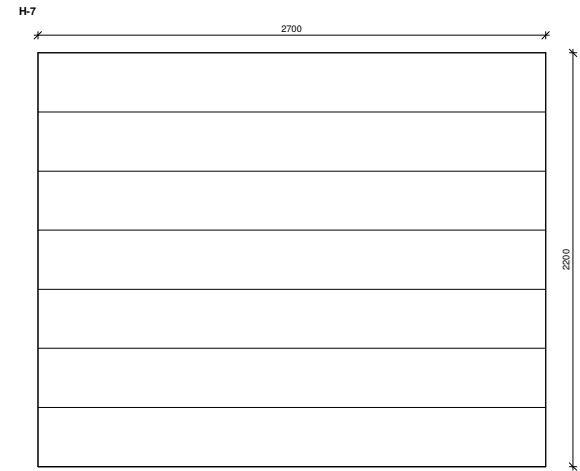
Blískurhurð 2 stk.
