Sveitarfélagið
ÁRBORG

Úttekt á aðgengi
Árborg
Sumar / haust 2021

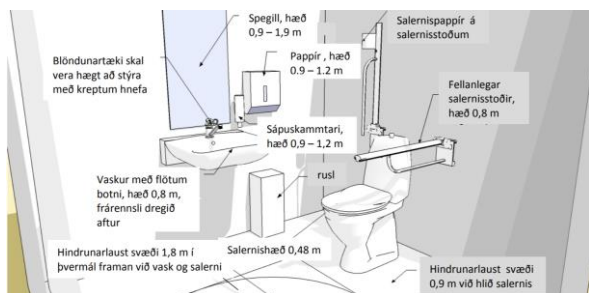
Salerni - salerni fyrir hreyfihamlaða eru á mörgum stöðum ekki alveg skv. viðmiðum og reglugerð. Erfitt getur verið að færa til salerni og vaska svo viðmiðum um athafnarými fyrir framan salerni og til beggja hliða sé mætt, en það mætti skoða það, ásamt því að hægt er að lækka spegla sem eru í

flestum tilvikum of háir og bæta við snögum í mismunandi hæðum. Einnig mætti setja handföng á innanverðar hurðir (þær sem opnast út) til að einfalda hreyfihömluðum að loka hurðunum. Mikilvægt er að salerni fyrir hreyfihamlaða séu ekki læst, svo ekki komi til þess að fólk þurfi að leita uppi starfsmenn með lykil.

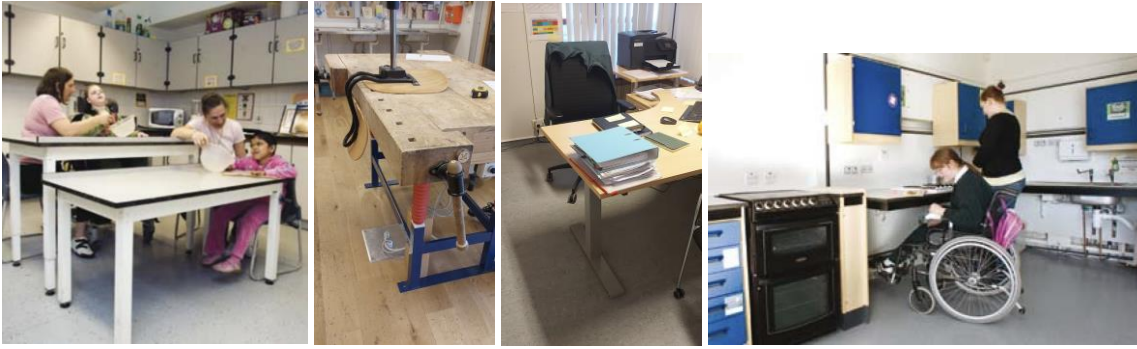
Skrifstofur, eldhús og önnur vinnusvæði - á vinnustöðum þar sem verið er að elda ofan í fjöldan allan af fólk er gott að geta verið með hæðarstillanlegar innréttingar og borð þar sem starfsmenn eru mis hávaxnir.

Sama má segja um skrifstofur þar sem er gott að hafa nokkur borð sem hægt að stilla hæðina á. Einnig eru ýmis rými eins og skólastofur, heimilisfræðistofur, smíðastofur og líffræðistofur oft með háum borðum og gott að hafa amk. eina einingu sem er hæðarstillanleg.

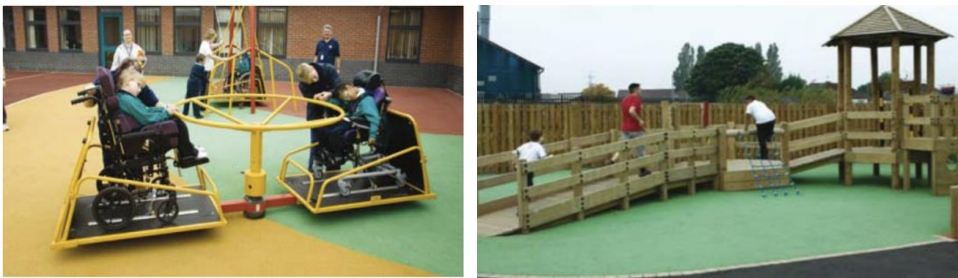
Útisvæði - skólar og leikskólar eru lang flestir hannaðir fyrir börn sem ekki eru með neinar sérþarfir og mætti skoða að setja upp leiktæki sérstaklega ætluð hreyfihömluðum börnum á þeim stöðum sem við á.
